ESTUDIO DE CLAVOS DE ALEACIÓN DE COBRE ASOCIADOS A LOS RESTOS DE UNA EMBARCACIÓN HALLADA EN ISLA DE LOS ESTADOS

RESUMEN

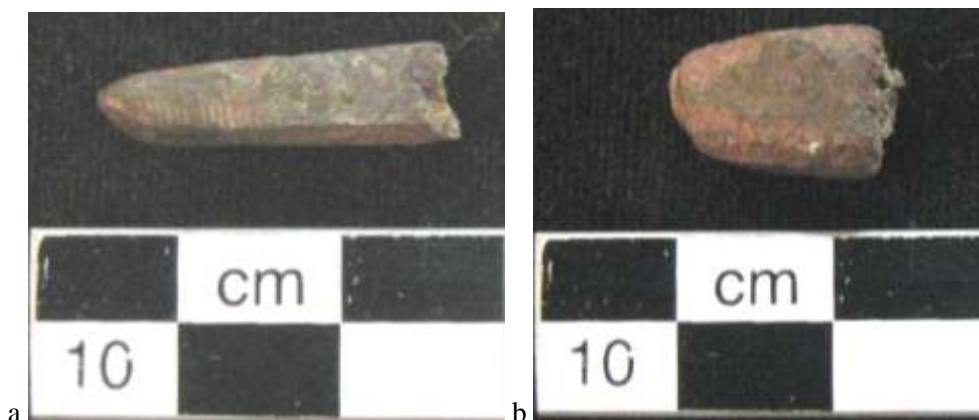
Figura 1. Fragmentos de clavos analizados: a) largo (L); y b) corto (C).

En cuanto a la morfología y dimensiones de las muestras analizadas se pudo determinar que ambas muestras presenta una sección cuadrada, levemente convergente hacia la punta. La muestra denominada L tiene unos 22 mm de longitud y una sección de 6 mm de lado, mientras que la muestra C presenta unos 13 mm de longitud y una sección de 8,7 mm de lado. En ambos casos, esta última medición fue realizada en la sección mayor de los fragmentos. Asimismo, ambas muestras presentan en el extremo opuesto a la punta una superficie de fractura. Debido a las dimensiones de la sección de las muestras analizadas, la muestra C

correspondería a un clavo de tamaño estimado en *ca.* 120 – 150 mm, mientras que la muestra L sería un clavo de menores dimensiones (*ca.* 80 – 100 mm). Ambos son del tipo *spike*, que se utilizaba corrientemente para la fijación de las tablas de forro del casco de las embarcaciones [2]. En la Figura 2 se muestran las macrográficas de las muestras en estudio.

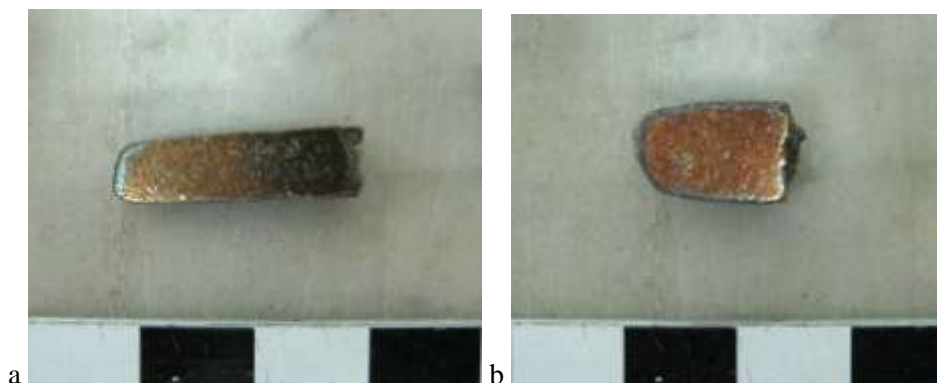
Figura 2. Macrográficas de los trozos de clavos analizados.

Se puede observar en ambas muestras defectos macroscópicos grandes en el volumen, asociados a pérdida de material por corrosión o porosidad debido al proceso de fabricación. Como veremos más adelante, estos últimos defectos ponen en evidencia la calidad de los elementos analizados. En la Tabla 1 se muestran los resultados del análisis químico de las muestras analizadas.

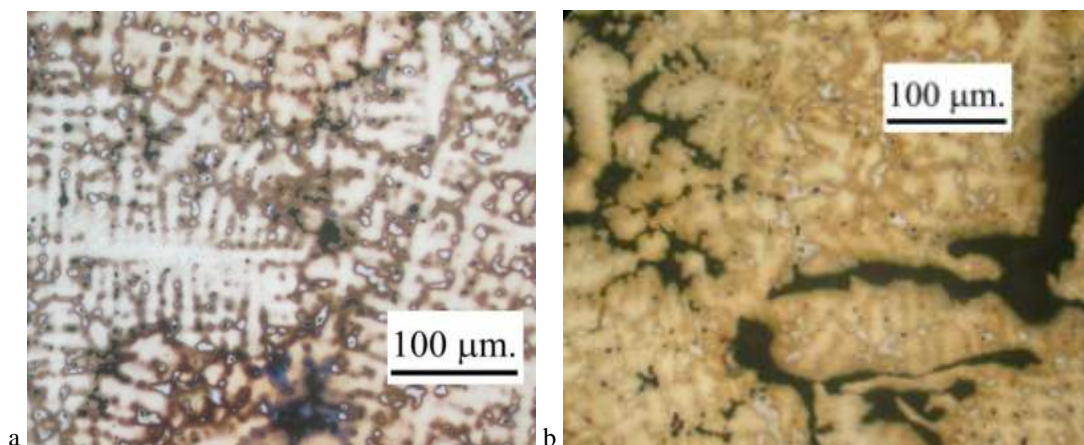
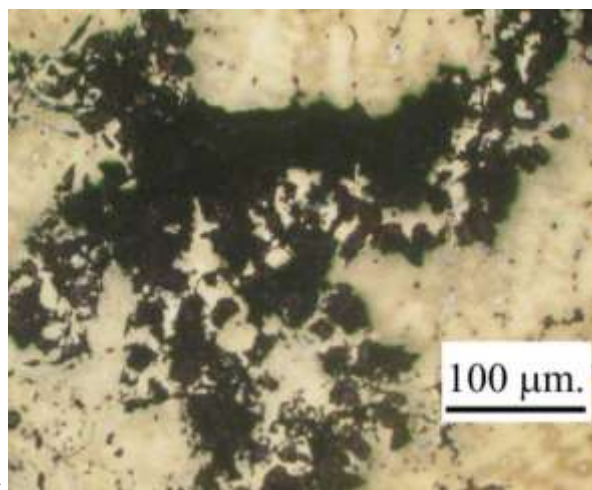
Figura 3. Microestructura de solidificación y defectos en la muestra L.

La estructura de solidificación es típica de un proceso de colada. Ello indica que los clavos fueron fundidos sin deformación plástica previa como parte de su proceso de fabricación. A su vez, se detectaron una gran cantidad de defectos del proceso de colada como microrrechupes de solidificación (Figura 3a) y pliegues (Figura 3b). Los primeros se deben a la contracción que tiene lugar durante el cambio de fase líquido-sólido, debido a la disminución de la temperatura de solidificación del líquido interdendrítico por alta concentración de solutos, lo cual produce pérdida de cohesión del material. Los pliegues, a su vez, se pueden interpretar como solapamientos de material por deformación plástica localizada en cavidades de la estructura. Por otro lado, se registraron zonas asociadas a defectos posibles de corrosión (Figura 3c).

Desde el punto de vista de su utilización como elemento de fijación, el elevado nivel de defectos (microrrechupes, pliegues y corrosión) pudo afectar su integridad estructural, debido a que la sección resistente efectiva de la muestra es menor que la aparente. Esta observación es consistente con lo informado por quien hallara los elementos, indicando que los mismos se fracturaron al ser traccionados para su extracción de los maderos (Carlos Vairo, com. pers. 2010).

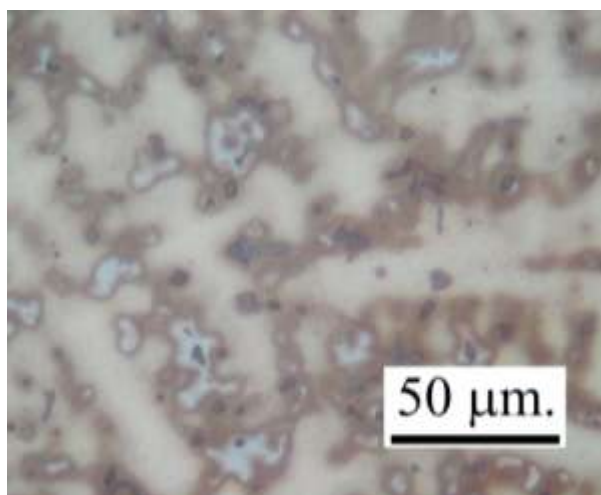
Figura 4. Microsegregación y segunda fase precipitada en zona interdendrítica, en la muestra L.

La microsegregación mencionada se observa en las zonas interdendríticas (zonas marrones) con la presencia de precipitados de una segunda fase (gris claro). Según lo reportado en otra oportunidad, ésta corresponde a una región más rica en elementos de bajo punto de fusión (Zn y Sn) [3]. La Figura 5 es una imagen SEM de la muestra en cuestión, donde se observan los microrrechupes mencionados. Dichos defectos presentan una morfología dendrítica, poniendo de manifiesto que fueron producidos durante la solidificación.

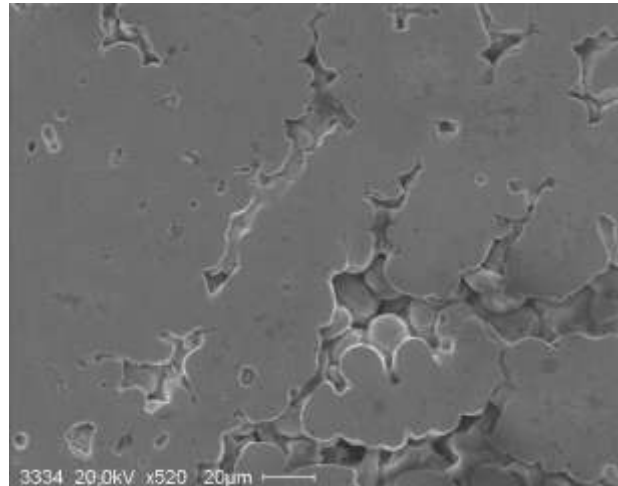
Figura 4. Imagen SEM de microrrechupes en la muestra L.

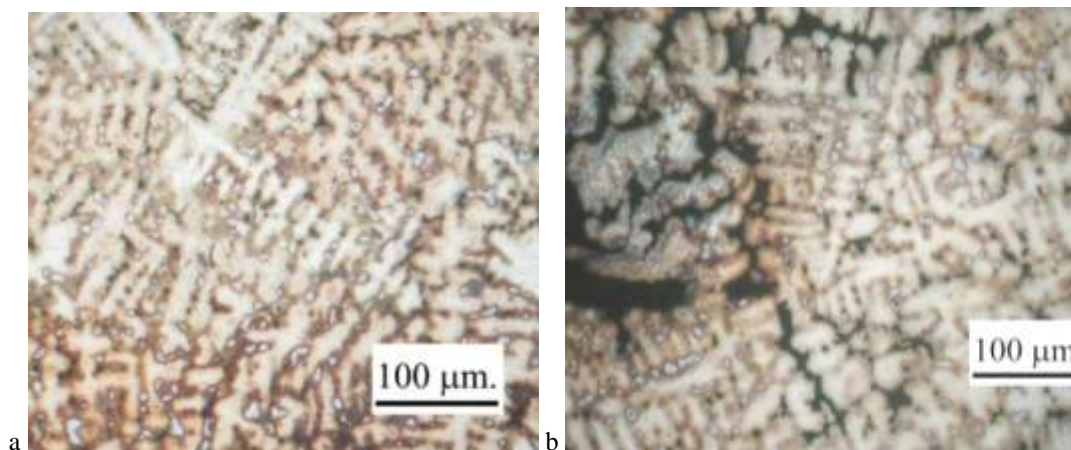
Figura 6. Estructura de solidificación y microrrechupes en la muestra C.

La estructura de solidificación es típica de un proceso de colada, por lo que esta muestra también corresponde a un clavo fundido. Asimismo, se ven defectos del proceso de fabricación, tales como microrrechupes asociados a las zonas interdendríticas (Figura 4b). Por otro lado, en la zona de la punta se pudo detectar la presencia de bandas de deslizamiento, como puede apreciarse en la Figura 7.

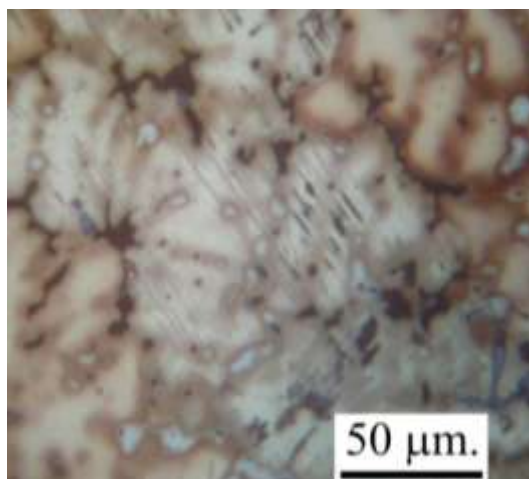
Figura 7. Bandas de deslizamiento en la punta de la muestra C.

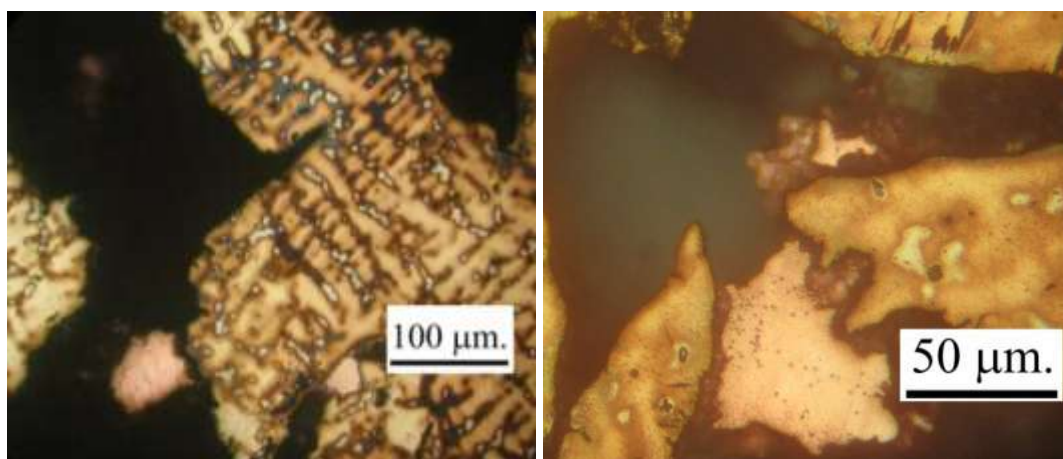
Por otro lado, en esta muestra se observaron zonas con corrosión por desincificación. Dicho mecanismo de corrosión consiste en la disolución selectiva de uno de los elementos de la aleación. En particular, en el caso de los latones, el elemento que se disuelve es el zinc, observándose el cobre metálico remanente. Este mecanismo de corrosión selectiva se ha reportado en latones con más de 15% de Zn en solución salina o ligeramente ácida, siendo más severo en la fase rica en Zn de los latones alfa más beta [4]. En la Figura 8 se observa el fenómeno de desincificación de la muestra analizada.

Figura 8. Desincificación en la muestra C.

Este proceso de corrosión selectiva no es habitual en este tipo de aleación. Asimismo, la incorporación de Sn al latón se realizaba a fin de mejorar su comportamiento a la corrosión. En particular esta muestra presenta un contenido de Sn superior a lo medido en la muestra L, siendo sin embargo esta muestra C en la que se detectó desincificación. Esto podría deberse al mencionado efecto de la microsegregación, dado que en las zonas enriquecidas en soluto el contenido de zinc se eleva, pudiendo alcanzar los valores requeridos para activar el proceso de corrosión selectiva observado. Asimismo el nivel de conectividad entre los defectos observados podría permitir el ingreso del medio requerido para la ocurrencia de la corrosión. En este sentido es interesante hacer notar que la calidad del proceso de fabricación (nivel de defectos) puede controlar la vida del elemento, en relación a su resistencia a la corrosión, aún en una aleación mejorada desde el punto de vista de su composición química (mayor contenido de Sn).
