EL EXAMEN MACROSCÓPICO EN EL ANÁLISIS DE FALLOS DE LOS PRODUCTOS METÁLICOS

V. López⁽¹⁾, M.C. Peña⁽¹⁾, J. Chao⁽¹⁾, M. Carsi⁽¹⁾

(1) Centro Nacional de Investigaciones Metalúrgicas (CENIM), Consejo Superior de Investigaciones Científicas (CSIC), ESPAÑA

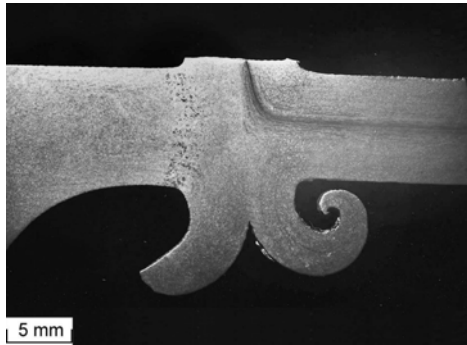
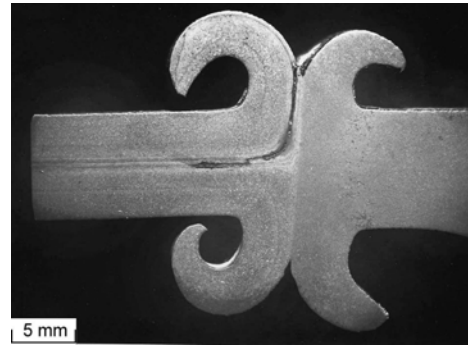
macroscópico de secciones transversales de corte en zonas de la unión soldada con señal de defecto en el ensayo con partículas magnéticas, figuras 1.1 y 1.2, revela una banda de segregación central que cambia de orientación en la zona de soldadura por efecto de los esfuerzos impuestos en la etapa de forja del proceso de soldeo por fricción. Se genera así un defecto en la superficie de pieza, que por su efecto concentrador de tensiones favorece el inicio de grietas en temple.

Figuras 1.1 y 1.2. Banda de segregación central del puente trasero y agrietamiento asociado.

Los resultados del examen macroscópico son suficientes para poder concluir que el agrietamiento de la unión soldada se ha producido en el tratamiento térmico de temple debido al desarrollo de bandas segregadas en la fabricación del acero, que de acuerdo con los resultados del examen microscópico corresponden a segregación química y a suciedad de colada.

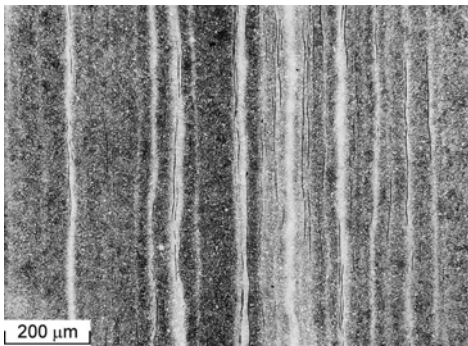
En el examen en microscopio se revela una microestructura de martensita revenida característica de un tratamiento térmico de temple y revenido tenaz ejecutado correctamente, y permite precisar que la banda central corresponde a segregación química y suciedad de colada, figuras 1.3 y 1.4.

Figura 1.3. Bandas de segregación química.

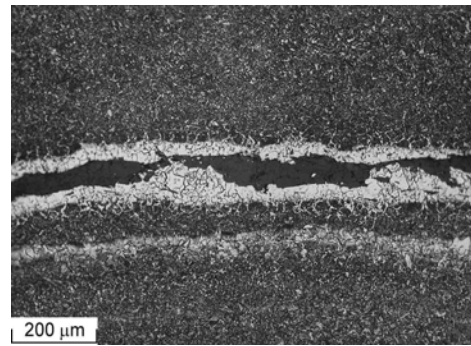
Figura 1.4. Inclusiones de escoria.

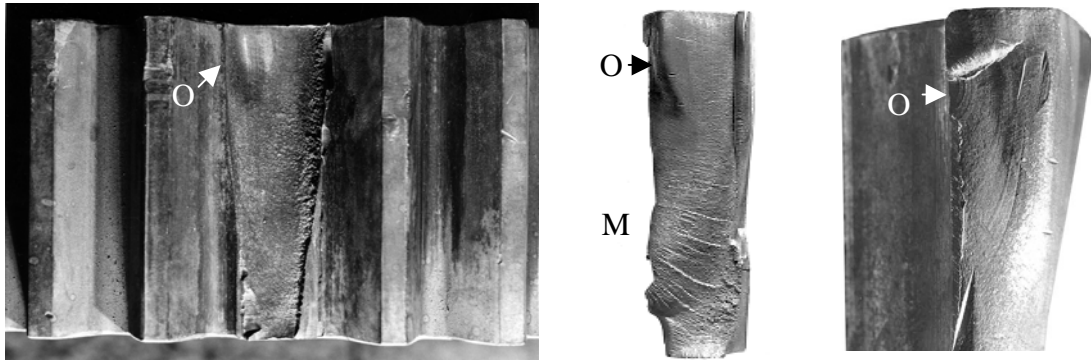
El aspecto visual de las superficies de fractura en diente y corona indica que la rotura se ha producido por un proceso de fatiga iniciado en raíz de diente, en la zona marcada O, propaga hasta alcanzar la posición M y finalmente se produce la rotura final instantánea, figura 2.1

Figura 2.1. Superficie de fractura en la corona y en el diente de la corona.

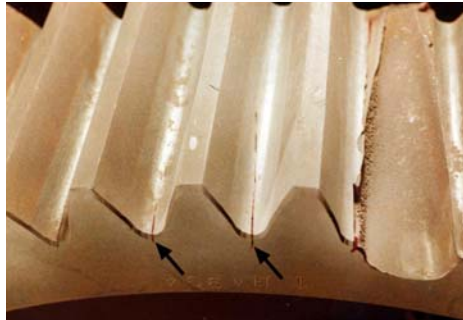
El ensayo con líquidos penetrantes revela agrietamiento iniciado en zona de raíz, que en su propagación tiende a desprender los dientes de la corona, figura 2.2. El agrietamiento se produce únicamente en la superficie lateral donde se inicia el fallo por fatiga del diente roto.

Figura 2.2. Agrietamiento de la corona en raíz de dientes, revelado en el ensayo con líquidos penetrantes.

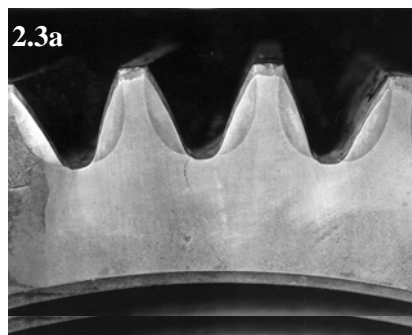
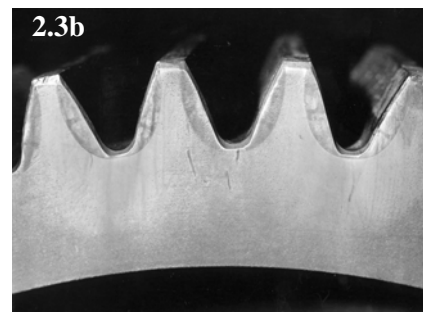
En el examen macroscópico de la superficie lateral de la corona afectada por agrietamiento, el tratamiento térmico de temple superficial no cubre el acuerdo entre flanco y fondo del diente ni el espacio entre dientes, figura 2.3a. En la superficie lateral opuesta, sin agrietar, el tratamiento de superficie afecta a todo el perfil de diente, incluido el hueco entre dientes, figura 2.3b.

Figura 2.3. Examen macroscópico de las paredes laterales de la corona

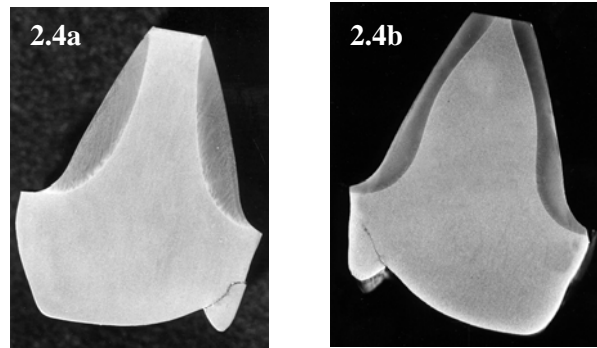
El examen macroscópico de probetas obtenidas del diente roto, figuras 2.4a y 2.4b, confirma que en la zona de inicio de la rotura el material de raíz de diente no está afectado por el tratamiento de temple superficial. En este estado metalúrgico puede producirse un pico de tensión de tracción residual en la zona de transición entre la parte tratada del diente y la no tratada, que actúa como una

entalla metalúrgica y favorece el inicio de la rotura por fatiga. Además, debido a la ausencia del tratamiento de endurecimiento superficial en la zona de radio en raíz, no ha quedado reforzada la resistencia a flexión del diente, y por ello también se favorece el inicio de grietas de fatiga.

Figura 2.4. Examen macroscópico del diente roto.

En consecuencia, los resultados de este estudio permiten concluir que la rotura se produce en un proceso de fatiga por flexión plana unilateral iniciada en raíz de diente, debido a un defecto en el tratamiento de endurecimiento superficial (temple) atribuible a una incorrecta presentación del inductor frente a la superficie dentada de la corona.

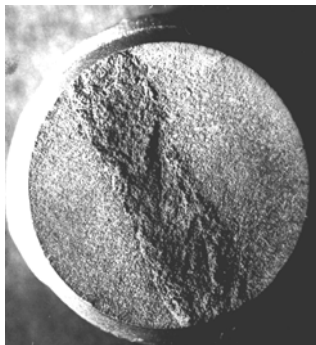
La morfología de la superficie de rotura es característica de un proceso de fatiga por flexión plana bilateral iniciado en una zona de cambio de sección sin radio de acuerdo, figura 3.1. En el estudio de espárragos nuevos se comprueba que el mecanizado de la pieza se ha realizado incorrectamente, no respetando las instrucciones del plano de fabricación que indicaba un mecanizado con radio de acuerdo mínimo de 2 mm en la zona de inicio de las grietas de fatiga, figura 3.2.

Figura 3.1. Superficie de rotura del espárrago ensayado a fatiga.

Los resultados de los ensayos para el control de composición química y estado metalúrgico del acero fueron conformes a lo especificado, y en la zona de inicio no existen defectos metalúrgicos que pudieran condicionar el comportamiento a fatiga. Los resultados del examen visual permiten concluir que la rotura se produce en un proceso de fatiga por flexión plana bilateral debido al efecto concentrador de tensiones que se genera por el incorrecto mecanizado de la pieza sin radios de acuerdo en el cambio de sección.

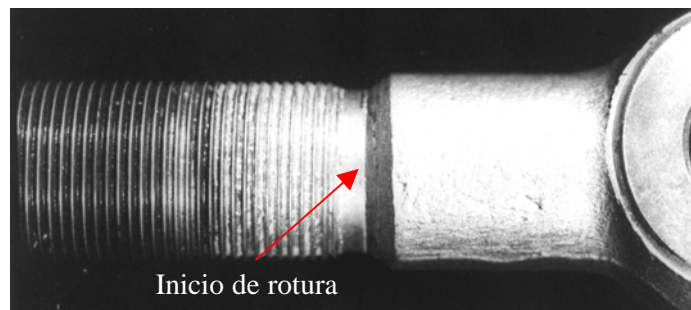
Figura 3.2. Zona de inicio de las grietas de fatiga en el ensayo de fiabilidad.

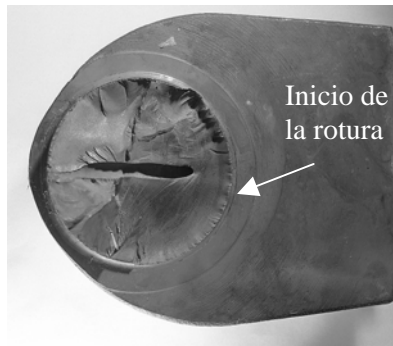
3.4 Rotura por fatiga de un cigüeñal.- El material del cigüeñal es un acero no aleado del tipo C45 (AISI 1045), y la rotura se produce en servicio después de su reparación mediante recargue por arco sumergido y posterior cromado de las muñequillas. El fallo se produjo por un proceso de fatiga iniciado en la superficie reparada, figura 4.1. El examen macroscópico de secciones longitudinales obtenidas en la zona de iniciación de la rotura revela el recargue de superficie y la zona afectada térmicamente inducida (ZAT), figura 4.2.

Figura 4.1. Superficie de rotura.

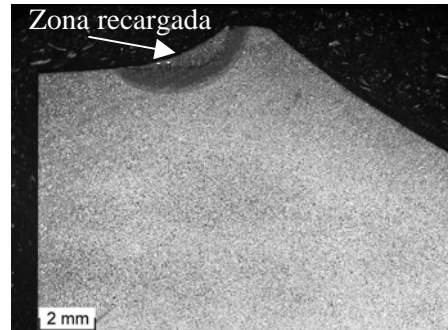
Figura 4.2. Zona reparada del cigüeñal.

Los resultados del análisis químico son conformes a los especificados para un acero del tipo C45 y la microestructura del acero en el núcleo de la muñequilla es ferrita-perlita. En la zona reparada la estructura del metal del recargue es de tipo columnar, con una dureza media de 405 HV1, y la de la zona afectada térmicamente (ZAT) es martensita de dureza 710HV1. En ambas zonas existe agrietamiento asociado a la reparación, figuras 4.3 y 4.4. Las características estructurales resultantes de la reparación son indicativas de que no se realizaron los tratamientos térmicos de pre y pos-soldadura en la reparación, y debe considerarse como la causa de la rotura en servicio.

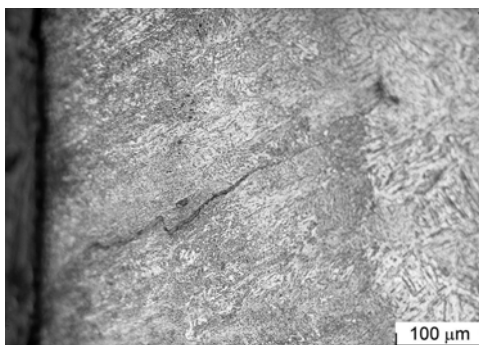
Figura 4.3. Grietas en metal aportado.

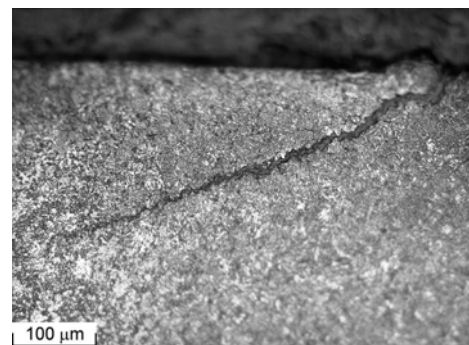
Figura 4.4. Grietas en ZAT.

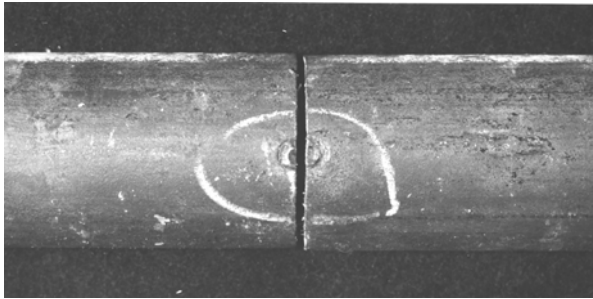
El aspecto de la superficie de fractura de las barras rotas en obra y de las barras rotas en laboratorio con defectos de superficie es característico de roturas semifrágiles con desarrollo de marcas en forma de espiga o raspa de pez que informan sobre la zona de iniciación de la rotura, que en el caso actual corresponde a la superficie de la barra en una zona de defectos cuyo aspecto es característico de fusión localizada por cebado de arco o por salpicaduras de soldadura, figuras 5.1 y 5.2.

Figura 5.1. Superficie de la barra con defectos de fusión localizada y rotura asociada.

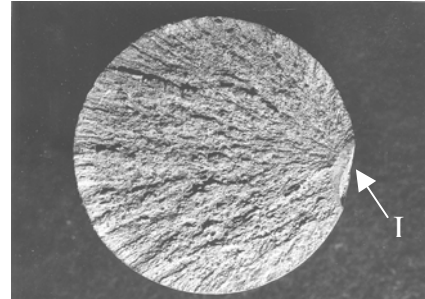
Figura 5.2. Superficie de rotura en la barra de acero con inicio en I.

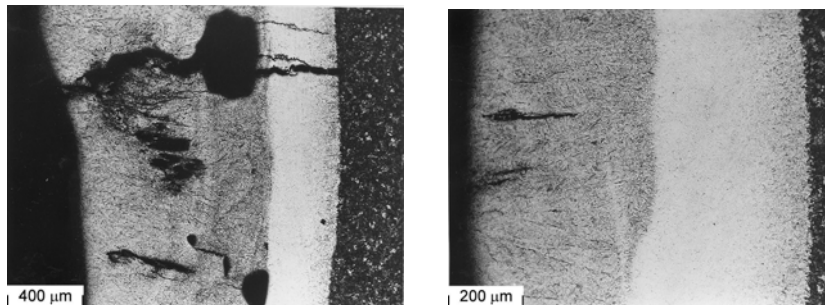
En el examen macro y microscópico de secciones longitudinales de corte obtenidas de las zonas de iniciación de la rotura se manifiesta una alteración estructural debida a un efecto térmico, con desarrollo de dos capas microestructuralmente diferentes que corresponden a metal fundido la más externa y a transformación a martensita en la interior, figura 5.3. En ambas capas se observa agrietamiento del acero asociado a la fusión localizada del material de superficie.

Figura 5.3. Defectos de fusión localizada en superficie de barra.

Los resultados del examen macroscópico son suficientes para establecer que los defectos de superficie en las barras corresponden a fusión local del material de superficie por cebado de arco o por efecto de salpicaduras de soldadura. La rotura en servicio para una tensión de tracción inferior al límite elástico debe atribuirse al desarrollo de estos defectos.

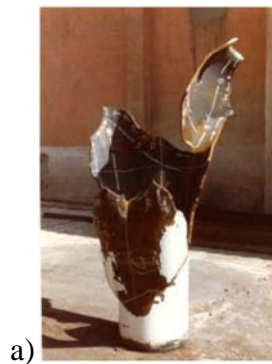
El fallo del recipiente es del tipo catastrófico que proporciona diversos fragmentos de rotura, figura 6.1. La superficie de fractura es característica de roturas semifrágiles con desarrollo de marcas en forma de espiga o raspa de pez que indican como posible inicio de la rotura la zona del cuello donde existe agrietamiento longitudinal. El examen de la superficie de fractura en esta parte del recipiente permite localizar el inicio del fallo en el extremo superior del cuello roscado donde existe una pequeña zona lenticular de tonalidad más oscura que el resto de la rotura, figura 6.2.

Figura 6.1. Dos de los fragmentos de rotura del recipiente. Cuerpo y ojiva (a), y cuello roscado con tapa (b). La flecha en cuello indica la zona agrietada longitudinalmente.
