## ANALISIS DE FALLA DE MOFLE DE ACERO INOXIDABLE FERRITICO 409

M.A. Neri <sup>(1)</sup>, C. Carreño <sup>(1)</sup> y A. Martínez-Villafañe <sup>(1)</sup>

(1) Departamento de Física de Materiales, Centro de Investigación en Materiales Avanzados S. C., Chihuahua, México.

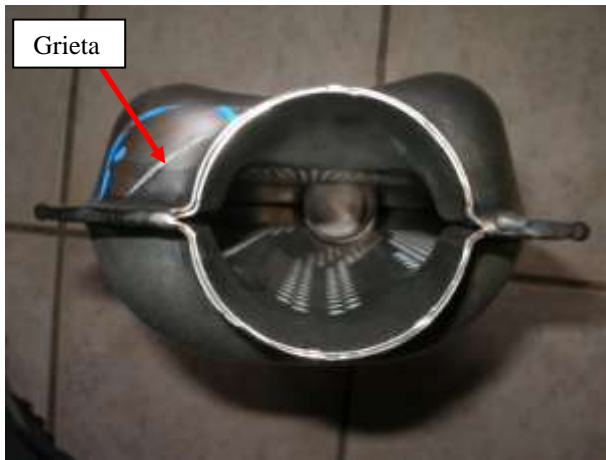
Se tomaron fotografías para ubicar el lugar donde se localizo la grieta en la lámina de acero inoxidable de la carcaza del mofle. En la Fotografía N° 1 se muestra el mofle visto de frente, indicando la ubicación de las grietas sobre la lámina. En la Fotografía N° 2 se observa una grieta en la zona enmarcada de color azul la cual se propaga en dirección paralela a la dirección de las rayas de laminación.

Fotografía N° 1.- Ubicación de la grieta, vista de frente.

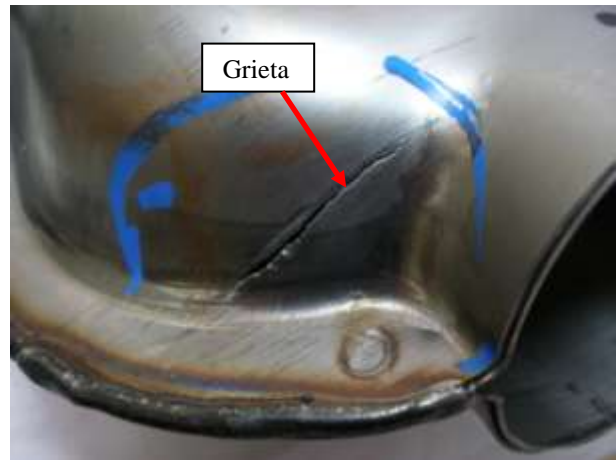
Fotografía N° 2.- Acercamiento de la grieta.

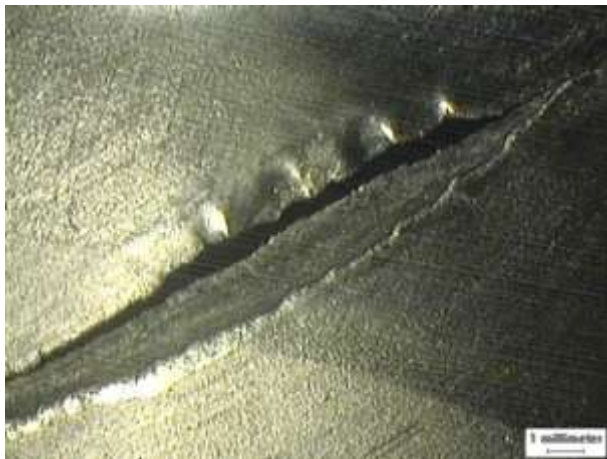
Por medio de un estereoscopio marca Olympus se tomaron fotografías de la zona de la grieta, para observar los detalles de la misma. En la Fotografía N° 3 se muestra la grieta con algunos pliegues en el acero, lo cual indica que el material se deforma plásticamente antes de la fractura.

Fotografía N° 3.- Grieta con pliegues y laminación.

En las fotografías tomadas con el estereoscopio se pueden apreciar zonas oscuras en el fondo de las grietas, sobre todo en la grieta chica. Estas zonas oscuras corresponden a laminaciones internas que se encontraban dentro de la lámina de acero inoxidable, y que al ser deformada plásticamente la lámina, se formaron grietas que se propagaron en la dirección longitudinal, pero que al propagarse en una dirección transversal alcanzaron el plano de la "laminación" y ahí se detuvieron.

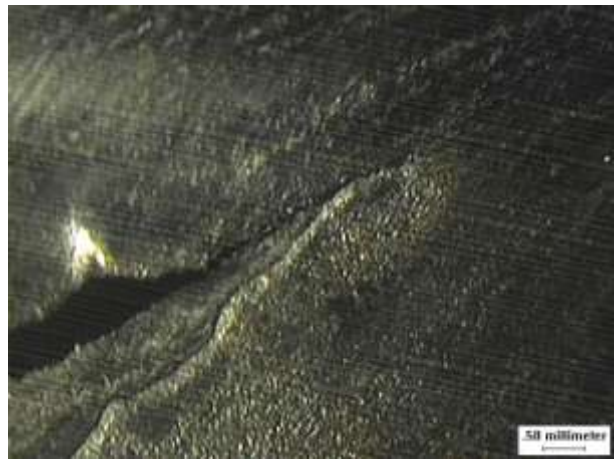
Fotografía N° 4.- Punta de la grieta con laminación.

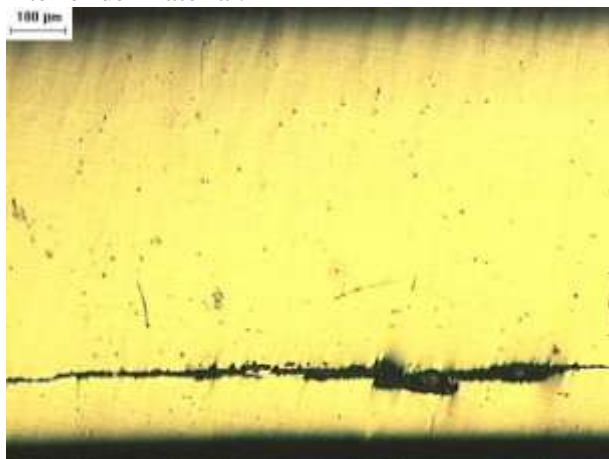
En el corte transversal de la lámina en zonas adyacentes a las grietas, se puede apreciar perfectamente la existencia de una “laminación” de tamaño grande en el interior de la lámina de acero inoxidable. (Ver fotografías N° 5 y 6). Este defecto interno es perjudicial para la formabilidad de la lámina y para sus propiedades mecánicas, ya que a través de estos defectos las grietas se propagan con mayor facilidad en comparación con el resto del material. Al existir este defecto las grietas presentadas se propagaron a lo largo de la “laminación” presente en el interior del material.

Fotografía N° 5.- Laminación en el interior del acero.

- La causa de la falla fue la existencia de laminaciones internas en la lámina de acero inoxidable, como lo demuestran los análisis realizados en la metalografía (Ver Fotografías N° 5 y 6).
- Estas laminaciones son causadas por inclusiones no metálicas, escoria u otro material no metálico que quedo atrapado en el interior de la lámina, durante el proceso de fabricación de la misma (aceración).

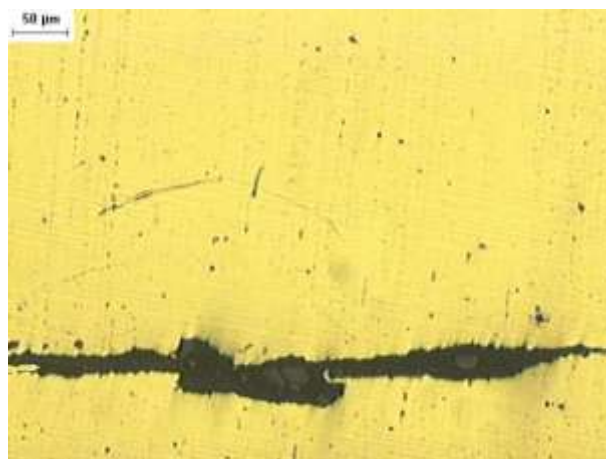
Fotografía N° 6.- Laminación con inclusiones.

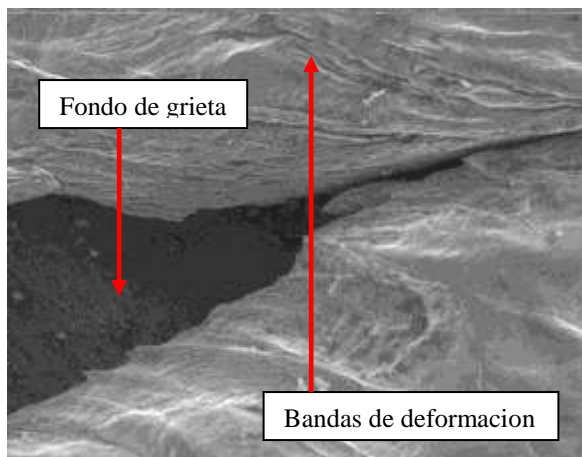
Por medio de microscopia electrónica de barrido pudimos observar la profundidad de las grietas, las cuales al llegar al plano de la “laminación” detuvieron su propagación. Esto nos indica que la laminación ya se encontraba en el interior de la lámina, y que al propagarse la grieta avanzó hasta alcanzar el plano de la laminación. Este tipo de defectos internos en las láminas son perjudiciales ya que disminuyen la resistencia mecánica, y la formabilidad de la lámina. En la Fotografía N° 7 se muestra la punta superior de la grieta, se aprecia una zona oscura en la parte interior de la grieta, la cual corresponde a una laminación interna. En la Fotografía N° 8 se muestra el fondo de la grieta donde se localizan las inclusiones analizadas por EDX. También se aprecian bandas de deformación en el material agrietado.

Fotografía N° 7.- Punta superior de la grieta.

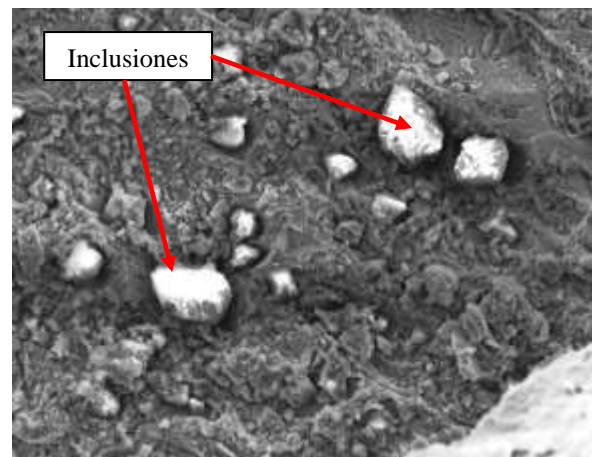
Por medio de EDX se pudieron determinar los elementos presentes en las zonas oscuras localizadas en el fondo de las grietas chicas, es decir en el plano de la “laminación”. (Ver tabla N° 2). Las inclusiones estaban formadas de aluminio, magnesio, oxígeno y titanio principalmente, lo cual indica que eran inclusiones de óxido de aluminio (alúmina), óxido de magnesio y óxido de titanio.

Fotografía N° 8.- Inclusiones en fondo de la grieta.
