ANÁLISIS DE DAÑOS Y COMPORTAMIENTO DE EDIFICIOS DE ALBAÑILERÍA PRODUCTO DEL SISMO DEL 27 DE FEBRERO DE 2010.

P. Alcaíno R. ⁽¹⁾, **T. Ruiz** ⁽¹⁾, **R. Rivera** ⁽¹⁾.

(1) Ingeniería Civil, Pontificia Universidad Católica de Valparaíso. CHILE.

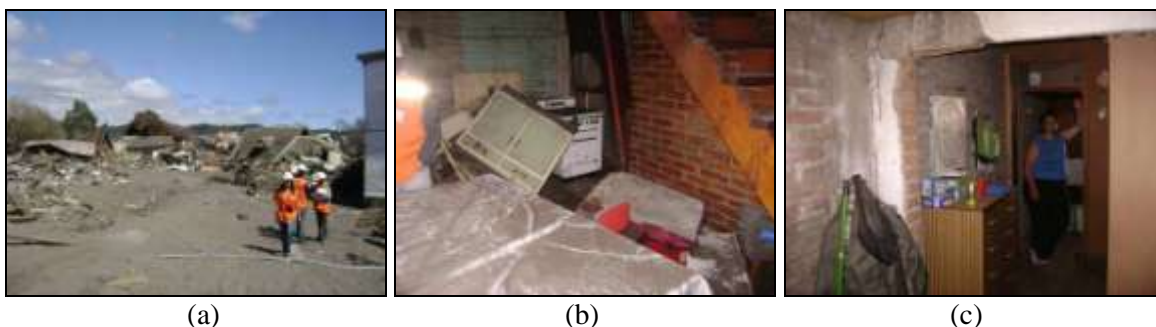
No se observaron daños significativos en estos edificios, aún cuando, principalmente la acción del tsunami generó un impacto de gran magnitud por efecto del agua y múltiples impactos producto del arrastre de escombros, tal como puede apreciarse en la fotografía de la Figura 3a.

También cabe señalar que los daños más recurrente no corresponden a la acción sísmica, sino que a la acción del tsunami (daños no estructurales, fotografía de la Figura 3b) y a la de los mismos propietarios, que realizan ampliaciones y modificaciones inadecuadas (fotografía de la Figura 3c).

No obstante su satisfactorio comportamiento, estos edificios no cumplen con las dimensiones máximas que puede tener un paño de albañilería confinada, 12.5m^2 según NCh2123 [7], limitación que busca evitar el vaciamiento del muro.

Figura 3. (a) Escombros arrastrados por tsunami, (b) Viviendas de dos pisos sólo con daños no estructurales (c) Modificaciones no controladas de la estructura

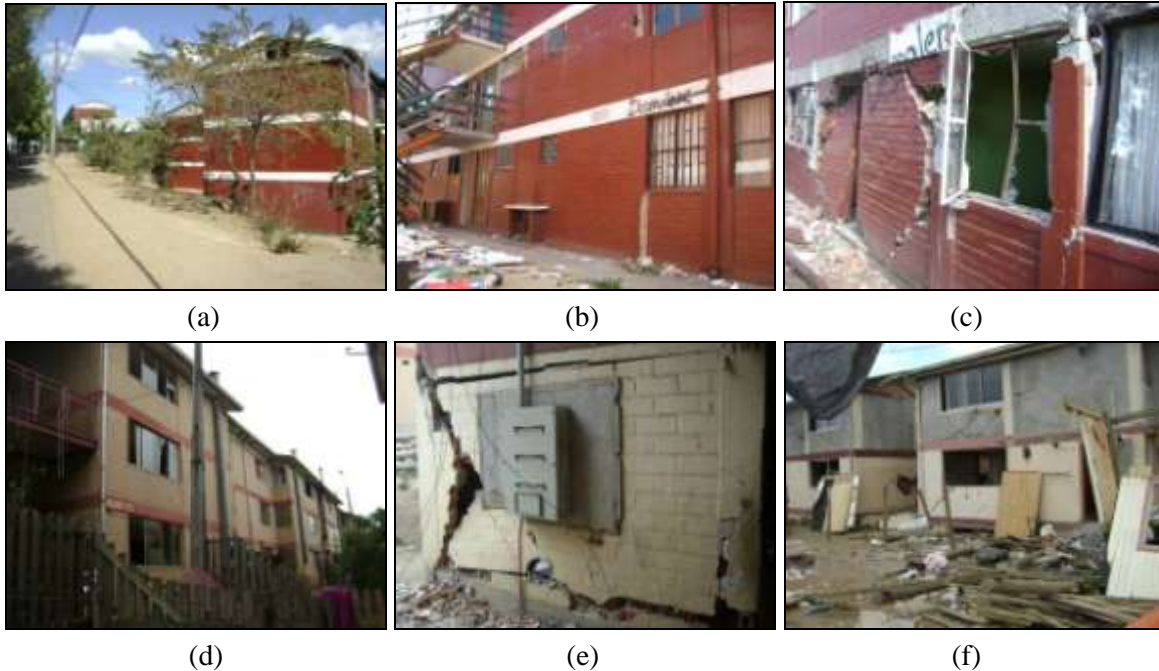
Esta tipología de edificios, consiste en una estructura de muros paralelos en ambas direcciones del edificio (ver fotografías de Figura 4a, 4b y 4d), generando una estructura fuertemente isostática en cada dirección, privilegiando un comportamiento frágil ya que existe muy poca redistribución de esfuerzos una vez que los elementos estructurales comienzan a experimentar daño.

Estos edificios presentaron daños fuertes a severos (fotografías de Figura 4c y 4e) en un porcentaje importante de ellos, observándose incluso colapsos con resultados fatales (fotografías de Figura 4e y 4f).

Es posible inferir que estos edificios desarrollaron un comportamiento fuertemente lineal elástico frágil, ya que en los casos mostrados en la Figura 4, conjuntos de edificios prácticamente idénticos entre sí (igual diseño estructural, mismos materiales, misma empresa constructora, igual data de

Figura 4. (a, b, d) Edificios de albañilería de 3 pisos con daños leves o moderados. (c, e) Edificios de albañilería con daños severos. (f) Edificios de albañilería colapsados, con víctimas fatales

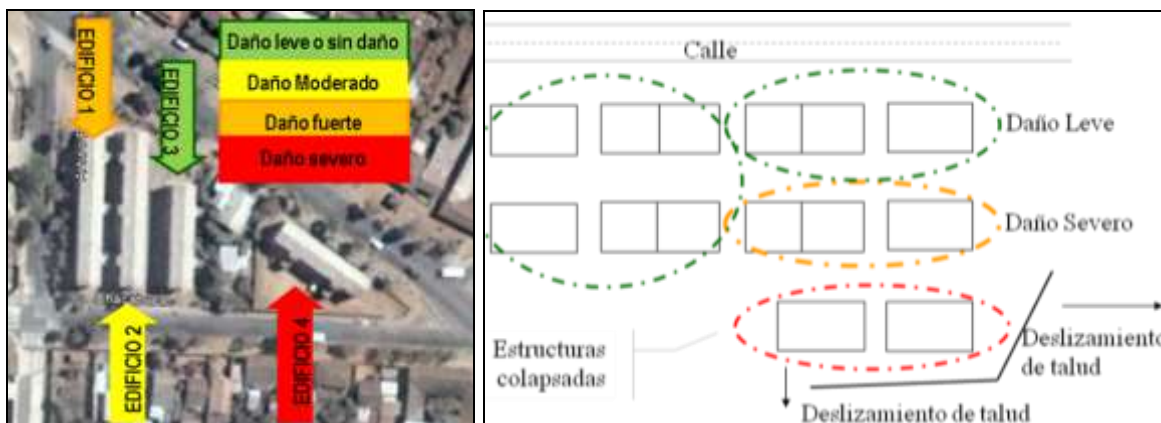
Si se analizan los dos casos previamente presentados, la Figura 6 muestra la distribución espacial y de daños de los edificios. En ella se puede ver que los edificios con mayor gravedad de daño se encuentran afectados por condiciones levemente diferentes al resto: orientación y cota diferente o cercanía a taludes con leve pérdida de confinamiento del suelo. Lo anterior, sumado a la presencia de fallas corte en los muros de albañilería deficientemente confinados, seguidas o precedidas por fallas de corte en pilares de confinamiento por el efecto de “columna corta” que se presenta en zonas de aberturas de ventanas donde los refuerzos alrededor de ésta no funcionaron como lo supone la norma NCh1928 [6], generó comportamientos como el mostrado en la Figura 5. En ambos casos, un factor común es que el detallamiento inadecuado (o ejecución de él), no provee a la estructura de la ductilidad requerida por diseño.

Figura 6. Distribución de edificios de tres pisos en poblaciones con mayores daños.

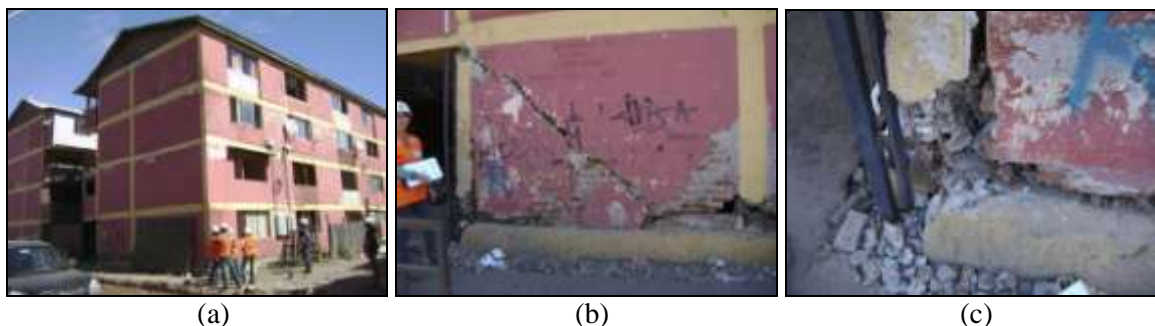
Esta tipología de edificios, consiste en una estructura de muros paralelos en ambas direcciones del edificio (fotografía de Figura 7a), generando una estructura fuertemente isostática en cada dirección, privilegiando un comportamiento frágil ya que existe muy poca redistribución de esfuerzos una vez que los elementos estructurales comienzan a experimentar daño.

Estos edificios presentaron en un porcentaje en la incidencia de daños decreciente con la severidad de éstos, pero en ningún caso despreciable. Los daños más importantes fueron severos daños por esfuerzo de corte en la albañilería (fotografía de Figura 7b) con importantes daños en los elementos de confinamiento producto del corte en las zonas críticas y de la compresión por flexión (fotografía de Figura 7c). Estos daños se concentraron principalmente en el primer piso aunque en algunos casos se observaron importantes daños por corte en muros de los últimos niveles, produciéndose luego el vaciamiento del muro.

Figura 7. Edificios de albañilería de 4 pisos (a) y daños típicos por esfuerzo de corte (b) y compresión en los extremos del muro (c).

Detalles inadecuados de empalme de las barras de la armadura longitudinal de cadenas de confinamiento, nidos en la base las columnas de confinamiento y armadura de corte y confinamiento insuficientes pudieron ser reconocidos. Dada la naturaleza frágil de la falla por corte

y por compresión es que, resulta razonable suponer un comportamiento predominantemente lineal elástico frágil para estos edificios.
