# EFFECTO DE LA GEOMETRÍA DE LOS DEPÓSITOS DE SOLDADURA EN EL DESGASTE DE UN ACERO DE BAJO CARBONO RECUBIERTO CON ACERO INOXIDABLE Y UN RECUBRIMIENTO HIPOEUTÉCTICO DEL TIPO Fe-C-Cr.

*Esta investigación fue realizada con el fin de determinar el efecto de la geometría de los depósitos de soldadura en el desgaste de las mazas de molinos de caña construidas de acero, recubiertas con una capa de soldadura de acero inoxidable y pepas de fundición blanca de alto cromo. Para ello se diseñó y construyó una máquina basada en la descrita por la norma ASTM G-65, la cual permite desgastar aros de acero deslizándolos contra bagazo con jugo y materia extraña mineral, en condiciones similares a las que se presentan en un molino de caña. Como geometría de depósitos de soldadura se evaluaron pepas radiales variando la distancia entre ellas (paso). Como materia extraña mineral se empleó sílice con granulometría AFS 50/70. El desgaste fue medido como la pérdida de peso de las probetas. Se utilizó microscopía electrónica de barrido para analizar las superficies desgastadas. Se encontró que el desgaste aumenta rápidamente en tempranas distancias de deslizamiento, pero tiende a amortiguarse y ser consta

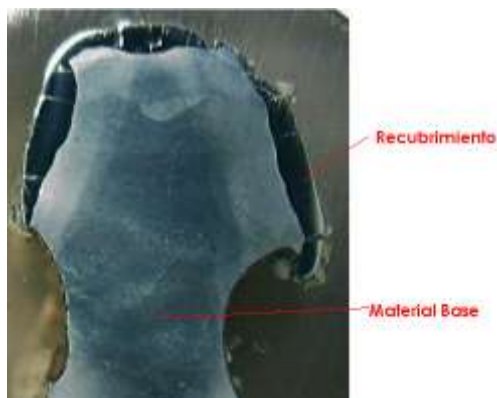
**Figura 1.** Diente de maza con socavamiento.

Cuando alguna zona del diente de maza se encuentra desprotegida de depósitos de soldadura porque no se han aplicado o porque se han desprendido, sobre esa zona desprotegida se genera desgaste intensivo, produciendo socavamientos en la parte lateral y superior del diente de maza como indican las Figuras 1 y 2.

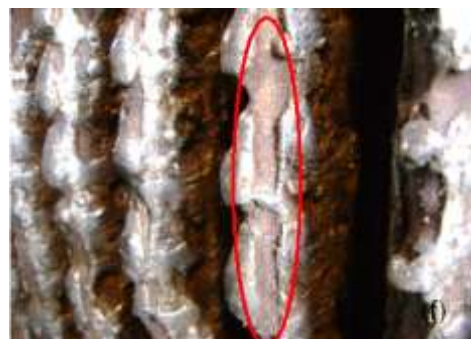
**Figura 2.** Cresta socavada

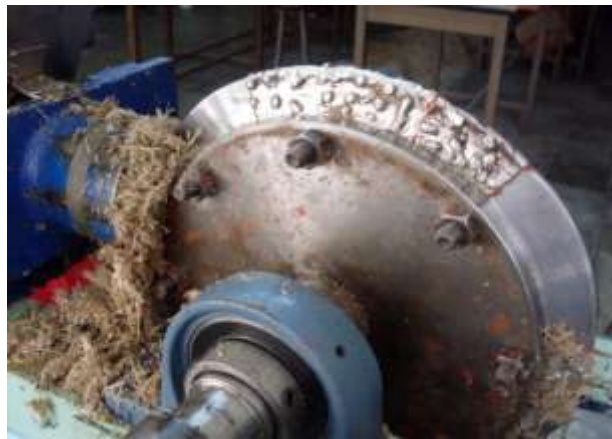
**Figura 3. (a)** Esquema máquina para medir desgaste. **(b)** Máquina para medir desgaste.

Las pruebas de desgaste fueron realizadas en una máquina basada en el prototipo de la prueba estándar ASTM-G65 similar a la desarrollada por Casanova y Aguilar [3], pero con mayor capacidad de alimentación de bagazo y mayor carga aplicada. Esta máquina usa bagazo con jugo y materia mineral extraña como material abrasivo. Consta de un tornillo de transporte el cual toma bagazo de una tolva y lo comprime a través de un tubo contra un aro que se encuentra girando en su extremo. Sobre el tornillo se aplica una carga controlada mediante un peso. En la Figura 3 se muestra un esquema y una fotografía de la máquina.

Al presentarse deslizamiento de la rueda con respecto al bagazo, se presenta también desgaste. El deslizamiento presentado en esta máquina es similar al deslizamiento que se da en una maza cuando la alimentación es deficiente o debido a la acción del raspador sobre la maza. El diámetro de la rueda es similar a la rueda de caucho de la máquina ASTM G-65 con un valor de 282mm.

El tornillo tiene un diámetro de 74.9 mm, los motores de accionamiento tienen una potencia de 1,5 HP y sus revoluciones son controladas por variadores de velocidad. La velocidad de giro del tornillo para una óptima alimentación de bagazo es fue de 22.04 rpm.

El valor de la carga evaluada correspondió a 400 N (P en la Figura 3a). Esta carga se controla colocando un peso sobre un mecanismo amplificador y se aplica sobre el tornillo el cual a su vez la aplica al bagazo. De esta manera se simula la carga que realiza la maza superior sobre la maza cañera y la maza bagacera.

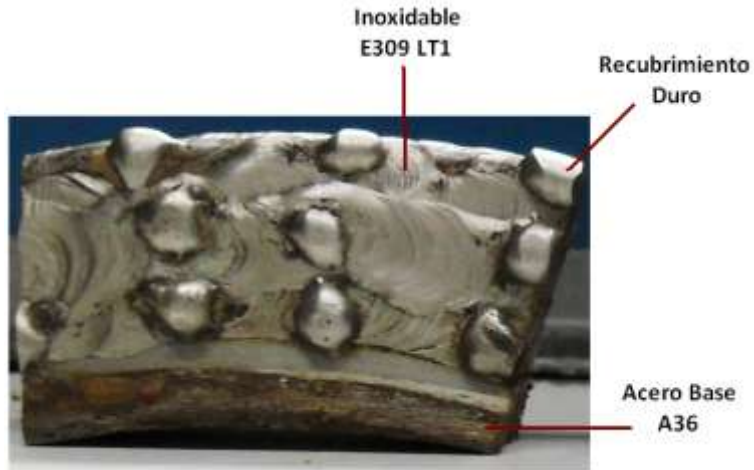
**Figura 4.** Probeta de ensayo

Las probetas fueron extraídas de aros los cuales están constituidos por tres materiales distintos (La Figura 4 indica la posición de los materiales de los cuales se conforma la probeta): Acero A-36 sobre el cual se aplicó un recubrimiento de Acero Inoxidable E 309 LT1 mediante el proceso de Flux Cored Arc Welding (FCAW), sobre el acero inoxidable se aplicó un recubrimiento duro (fundición blanca hipoeutéctica) en forma de pepas radiales mediante el proceso SMAW. En la Tabla 1 se muestra la composición nominal de los materiales de la probeta. La velocidad de giro de la probeta fue de 20.28 rpm que corresponde a una velocidad lineal 300mm/s en el perímetro.

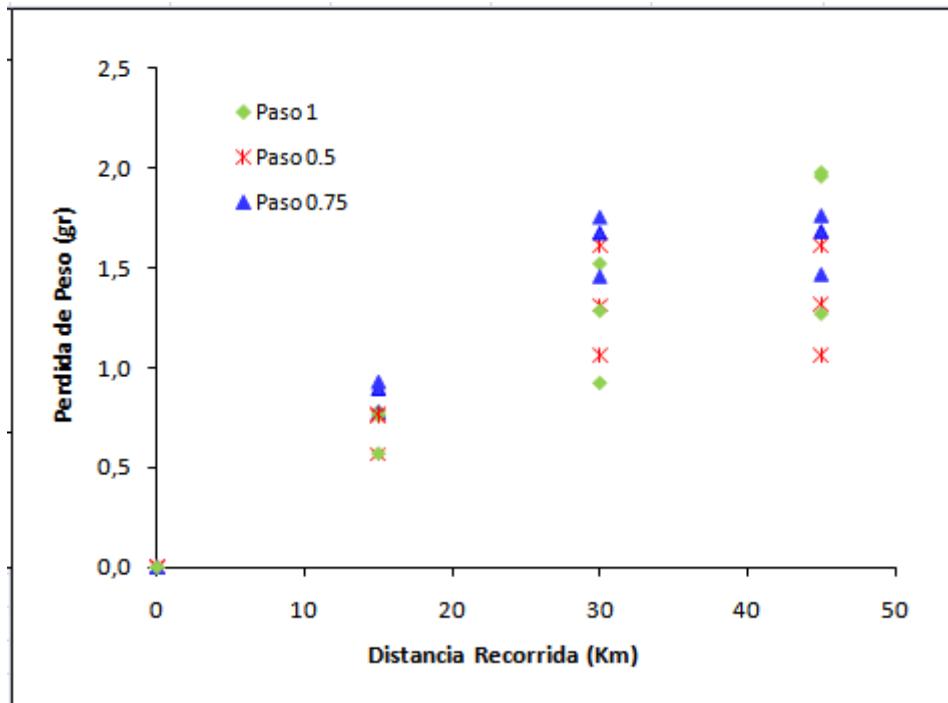
**Figura 6.** Desgaste en función del recorrido

La Figura 6 muestra los valores de desgaste en función del recorrido lineal, a una velocidad de deslizamiento de 300mm/s. Se observa un aumento en la pérdida de peso a medida que avanza el recorrido lineal.

La variación de la pérdida de peso con la distancia de deslizamiento presenta un aumento lineal durante las primeras distancias de deslizamiento, pero manifiesta un crecimiento amortiguado en distancias de deslizamiento mayores, indicando así que el desgaste tiende a ser asintótico una vez se sobrepasa los 45 km de recorrido lineal. Estos resultados están de acuerdo con los reportados por Aguilar [5] en el par caña – partículas minerales – acero al carbono, en la estaciones de preparación de caña y azúcar. Bezer y Boada [4] igualmente reportan un comportamiento potencial amortiguado en el desgaste de mazas de fundición gris para el par caña – partículas minerales – mazas. De la misma forma Buchanan [1] reporta un crecimiento lineal y amortiguado de la pérdida de masa en función de la distancia de deslizamiento para dos tipos de fundiciones blancas una hipoeutéctica y una hipereutéctica, en el par bagazo – arena - mazas.

De la gráfica de desgaste presentada se puede extraer la configuración que menor desgaste presento la cual corresponde a la de un paso de 0.5 pulg. Ya que este fue el menor paso de los evaluados, se puede afirmar que el menor desgaste se debe a una mayor concentración del recubrimiento duro el cual es más resistente al desgaste que el acero inoxidable. Al estar más cerca los depósitos de recubrimiento duro, dejan menos espacios de acero inoxidable descubierto evitando así su desgaste. Además, cuando la proximidad de los depósitos disminuye, tienden a formar una superficie plana provocando menor resistencia al deslizamiento. Por lo anterior, si bien con la configuración más compacta (0.5 pulg. de paso) se obtuvo menor desgaste, también es probable que esta configuración tenga menor agarre que una con mayor paso y por lo tanto haya procesado menor cantidad de bagazo. Por lo tanto un factor importante que queda por evaluar es la influencia de la geometría de los depósitos en el agarre sobre el bagazo.
