INTERFASE DE PROTECCIÓN ANTICORROSIVA DE $Si_xO_yC_z$ APLICADO MEDIANTE LA TÉCNICA DE PLASMA CVD

RESUMEN

Los autores de este trabajo, han desarrollado un proceso de producción de recubrimientos anticorrosivos de óxido de silicio ($Si_xO_yC_z$), depositados sobre sustratos metálicos mediante la técnica PECVD (Plasma Enhanced Chemical Vapor Deposition), el recubrimiento obtenido multicapa posee excelentes propiedades anticorrosivas.

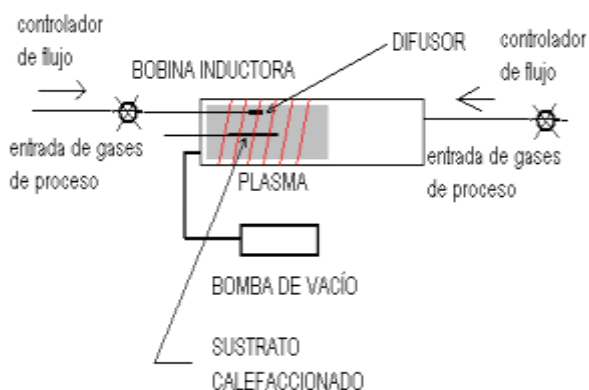
Figura 1. Ilustración esquemática del reactor RPECVD

Se utilizó un reactor de RPECVD con una fuente de potencia eléctrica de RF (13.56 MHz de 1200 watts) con acople inductivo y adaptador de impedancia, cuyas características están ilustradas en la Fig.1

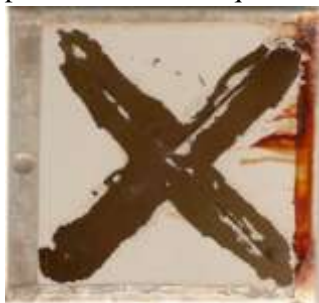
Figura 4 Probeta 51

500 horas de exposición: Se genero una ampolla de aproximadamente medio milímetro de diámetro a dos milímetros del borde superior y una micro ampolla a dos milímetros del borde inferior de la probeta.

596 horas de exposición: Se observó un aumento en el volumen de óxido en la cruz, y una micro ampolla adyacente al brazo superior derecho cercana al centro del corte.

668 horas de exposición: Se produjo un leve aumento en el volumen de óxido en la cruz.

1000 horas de exposición: Se retiro la probeta de la cámara, una vez removida la película de pintura se observaron puntos de corrosión roja coincidentes con las ampollas mencionadas en las observaciones anteriores y corrosión roja circunscripta a la cruz.

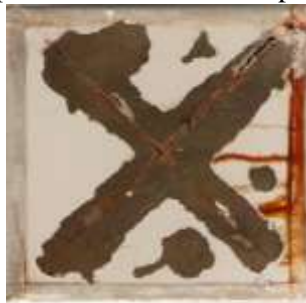
Figura 5 Probeta 54

1000 horas de exposición: Se observó un levantamiento de la película producido por la unión de ampollas en el sector adyacente al borde derecho de la probeta. Se retiro la probeta de la cámara, y se removió la película de pintura observándose corrosión roja en toda la cruz, que se extendió hasta un milímetro hacia ambos lados del corte.

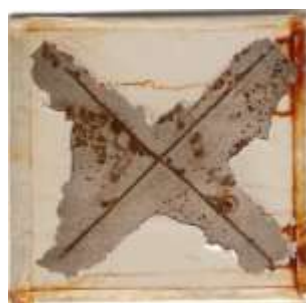
Figura 6 Probeta 56

432 horas de exposición: Se observaron levantamientos en la película de pintura en las áreas delimitadas por los brazos superiores de de la cruz, entre los brazos superior e inferior izquierdos de la misma.

500 horas de exposición: Se retiro la probeta de la cámara y al remover la pintura se observó corrosión roja circunscripta a la cruz, y puntos de corrosión que se extendían hasta aproximadamente dos centímetros del corte.

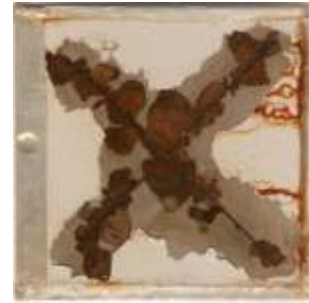
Figura 7 Probeta 57

480 horas de exposición: Los sectores con levantamiento de la película de pintura se extendían desde el corte hacia otros sectores de la probeta.

500 horas de exposición: Se retiro la probeta de la cámara y al remover la película de pintura se observo corrosión roja que se extendía hasta un centímetro hacia ambos lados del corte en zonas coincidentes con las ampollas observadas precedentemente.
