ANÁLISIS DE DAÑOS Y COMPORTAMIENTO DE EDIFICIOS DE ALBAÑILERÍA PRODUCTO DEL SISMO DEL 27 DE FEBRERO DE 2010.

P. Alcaíno R. ⁽¹⁾, **T. Ruiz** ⁽¹⁾, **R. Rivera** ⁽¹⁾.

(1) Ingeniería Civil, Pontificia Universidad Católica de Valparaíso. CHILE.

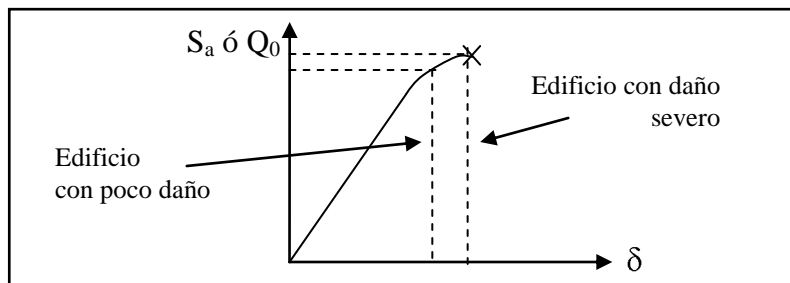
Figura 5. Hipótesis del tipo de comportamiento experimentado por los edificios.

construcción) estos experimentaron niveles de daño dramáticamente diferentes. Lo anterior puede ser explicado mediante un comportamiento global como el mostrado en la Figura 5: un comportamiento fuertemente lineal elástico frágil (sin redistribución de tensiones), donde la diferencia entre estructuras con poco o mucho daño sólo radica en muy pequeñas diferencias en el movimiento que éstas experimentaron.
