## MODIFICACIÓN SUPERFICIAL DE MAGNESIO PURO EN SOLUCIONES AMBIENTALMENTE AMIGABLES

A. A. Zuleta, E. Correa, C. Villada, M. Sepúlveda, J. G. Castaño, F. Echeverría  
Grupo de Corrosión y Protección, Universidad de Antioquia, Medellín, COLOMBIA

### Tópico 2: Materiales Metálicos

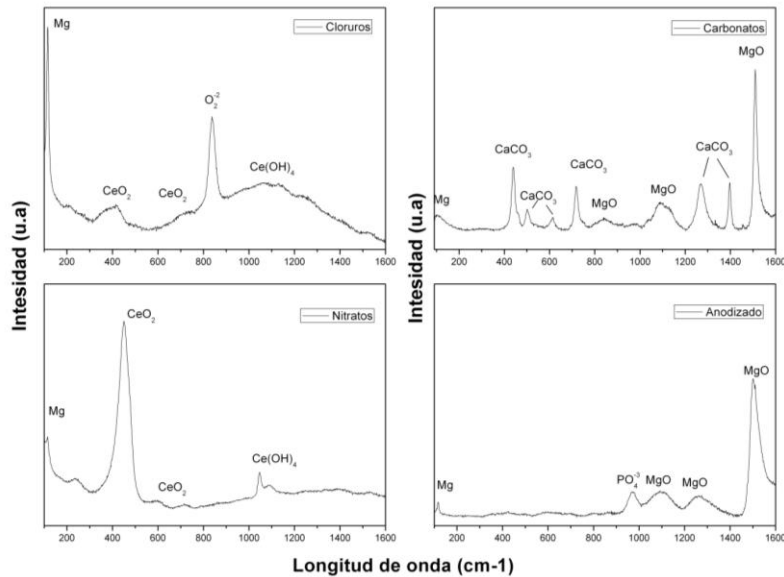
En los espectros Raman mostrados en la Figura 4 se observa que la superficie del magnesio se encuentra cubierta de especies de  $\text{Ce}(\text{IV})$  en forma de  $\text{CeO}_2$  y  $\text{Ce}(\text{OH})_4$ , observándose en particular que para el tratamiento realizado con  $\text{CeCl}_3$  puede notarse la aparición de un pico en  $842\text{ cm}^{-1}$  relacionado con las vibraciones de estiramiento del enlace del oxígeno  $\text{O}-\text{O}$  correspondientes a la especie  $\text{O}_2^{-2}$  del peróxido [9, 20, 21]. De igual forma, para el magnesio anodizado se observan las bandas características correspondientes al  $\text{MgO}$ ,  $\text{Mg}$  y especies  $\text{PO}_4^{-3}$ , sugiriendo que la capa anódica se encuentra conformada por óxido de magnesio y fosfato de magnesio. Por otro lado, para el recubrimiento formado mediante el tratamiento con carbonatos los espectros Raman muestran que el recubrimiento obtenido se encuentra conformado principalmente por  $\text{CaCO}_3$  y  $\text{MgO}$ .

Figura 4. Espectros Raman de los diferentes tratamientos realizados

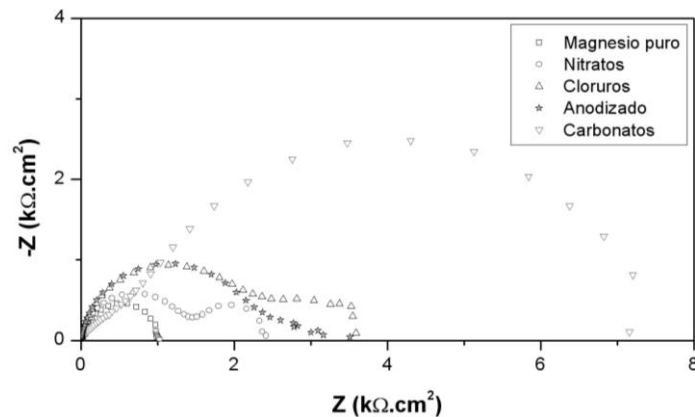
En la Figura 5 se muestran los diagramas Nyquist del magnesio puro y de las muestras tratadas en donde se observan cambios en el comportamiento frente a la corrosión del magnesio a causa de los diferentes tratamientos realizados.

El arco a altas frecuencias describe las características de la doble capa eléctrica, mientras que el arco a bajas frecuencias está relacionado con la adsorción de productos de corrosión sobre la superficie del sustrato.

Figura 5. Diagramas de Nyquist para el magnesio puro y para los diferentes tratamientos realizados

Con el objeto de comparar el comportamiento de los diferentes pretratamientos se consideró el valor de resistencia a la polarización ( $R_p$ ) como una medida de la resistencia a la corrosión [22, 23]. Para el magnesio puro el valor de  $R_p$  es de  $1.02 \text{ k}\Omega\cdot\text{cm}^2$ , mientras que para los óxidos de conversión a partir de  $\text{Ce}(\text{NO}_3)_3$  el valor de resistencia a la polarización es de  $2.46 \text{ k}\Omega\cdot\text{cm}^2$ . Por otro lado, para las muestras recubiertas en la solución de  $\text{CeCl}_3$  el valor de  $R_p$  arrojado fue de  $3.59 \text{ k}\Omega\cdot\text{cm}^2$  el cual es muy similar al del magnesio anodizado que arrojó un valor de  $R_p$  de  $3.51 \text{ k}\Omega\cdot\text{cm}^2$ . El valor más alto de  $R_p$  se observó para los recubrimientos obtenidos en carbonatos ( $7.16 \text{ k}\Omega\cdot\text{cm}^2$ ), por lo cual este último tratamiento es el que ofrece el mejor comportamiento frente a la corrosión en el medio evaluado. Este mejor comportamiento se debe probablemente a la formación de la capa carbonatos mostrada en la Figura 3, que es compacta, relativamente estable y adherente.
