# EVALUACIÓN DE LA AGRESIVIDAD DE MEZCLAS 20% ETANOL-GASOLINA EN AUTOPARTES METÁLICAS BAJO AMBIENTES SIMULADOS

L. Baena <sup>(1)</sup>, J. A. Calderón <sup>(2)</sup>, M. Gómez <sup>(3)</sup>.

Grupo de Corrosión y Protección. Universidad de Antioquia.  
Medellín – Colombia

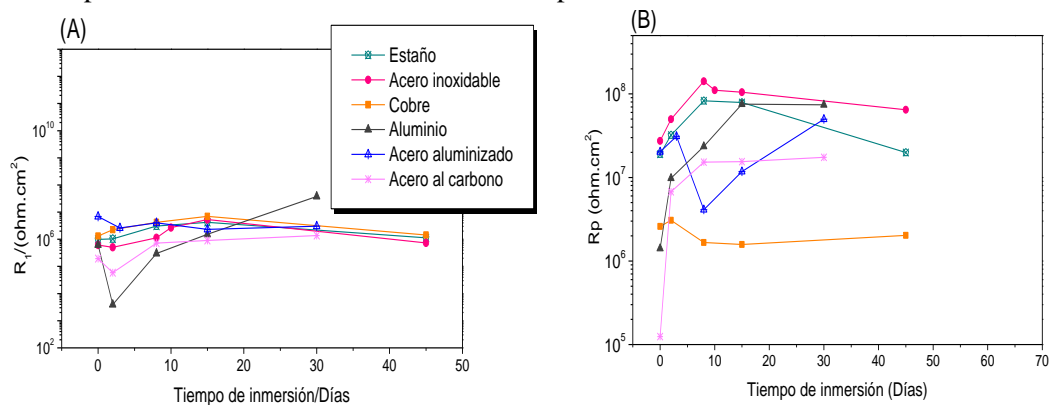
**Figura 1.** Variación de la resistencia de los metales inmersos en E20 a diferentes tiempos de inmersión. (A). Primer arco. (B). Segundo arco.

Los diagramas de impedancia de los metales en estudio a diferentes tiempos de inmersión en E20, presentaron dos arcos capacitivos bien definidos. En general se observó que las frecuencias características del primer arco ( $R_1$ ) oscilaban entre los 30 y 10 kHz y las capacitancias son del orden de  $1 \times 10^{-11}$  faradios. Estos valores de capacitancia tan bajos no son típicos de una doble capa eléctrica, por lo que podrían estar asociados al comportamiento dieléctrico del electrolito o a moléculas del electrolito (E20) adsorbido en la superficie del metal. Por otro lado, la frecuencia característica del segundo arco en todos los metales evaluados está entre 5 y 0,5 mHz con capacitancias del orden de  $1 \times 10^{-5}$  faradios, valores que si son típicos de capacitancias de doble capa eléctrica. Lo que indica que el segundo arco está más asociado a los procesos superficiales y de corrosión que sufren los metales en el E20, mientras que el primer arco estaría asociado principalmente al movimiento de cargas eléctricas en un electrolito de muy baja conductividad como lo es el E20. Estos resultados confirman el hecho de que el valor de la resistencia del segundo arco estaría entonces asociada a la resistencia a la polarización ( $R_p$ ) de cada metal en el E20. Los valores de  $R_1$  y  $R_p$  se determinan mediante extrapolación del primer y segundo arco capacitivo respectivamente, a su límite de baja frecuencia en el intercepto con el eje de la abscisa. La Figura 1, ilustra la variación de las resistencias del primer arco ( $R_1$ ) y del segundo arco ( $R_p$ ) en función del tiempo de inmersión de todos los metales evaluados. Se pudo apreciar que los valores de  $R_1$  de todos los metales evaluados aumentan con el tiempo de inmersión, indicando la presencia de especies del electrolito adsorbidas sobre la superficie del metal. Se observó que para el acero inoxidable los valores de  $R_p$  aumentan significativamente durante los primeros 8 días de inmersión, de 27 a 142 Mohm, para luego disminuir a 64 Mohm a los 30 días de inmersión. Seguidamente, el estaño presentó un comportamiento similar al del acero inoxidable, con un aumento significativo de la  $R_p$  desde 18 a 82 Mohm durante los primeros días de inmersión para luego disminuir levemente a 19 Mohm a los 30 días. Por el contrario, el acero aluminizado presenta una leve disminución en la  $R_p$  en los primeros días de exposición, exhibiendo una  $R_p$  de 4 Mohm y aumenta a valores de 49 Mohm a los 30 días. Por otro lado, el aluminio y el acero al carbono, muestran un

pequeño incremento en la  $R_p$  hasta los 15 días de exposición y a partir de aquí se estabilizó alrededor de 72 y 17 Mohm respectivamente. El aluminio y el acero aluminizado presentaron valores de  $R_p$  prácticamente similares al final de la exposición, como era de esperarse. A diferencia de los anteriores, el cobre exhibe muy poca variación en las  $R_p$  durante los 30 días de inmersión, manteniéndose prácticamente constante hasta el final del ensayo. A diferencia del cobre todos los demás metales evaluados presentaron aumento de  $R_p$  durante el tiempo de exposición, este comportamiento es típico de metales que desarrollan capas de óxidos sobre su superficie al interactuar con el E20. De acuerdo a los resultados dados por los ensayos de impedancia en el tiempo, los seis metales evaluados presentan alta resistencia a la polarización, del orden de mega ohmios, sin embargo puede hacerse una clasificación de acuerdo a la susceptibilidad a la corrosión que presentan dichos metales en E20 en orden de mayor a menor, de la siguiente manera: cobre > acero al carbono > estaño > acero aluminizado > aluminio > acero inoxidable. El cobre y el acero al carbono son los metales con mayor tendencia a corroerse en E20, por lo que no son recomendables para ser utilizados en autopartes que estén en contacto con la mezcla E20. El caso del cobre podría ser menos crítico que el del acero al carbono, puesto que el cobre se utiliza para los contactos eléctricos más no es un metal estructural, como si lo es el acero al carbono. Sin embargo los contactos eléctricos podrían verse afectados y llevar a un mal funcionamiento de la bomba de gasolina. Los valores de capacitancia del primer arco de los metales evaluados en E20 a diferentes tiempos de inmersión son del orden de  $1 \times 10^{-11}$  y  $1 \times 10^{-12}$  faradios, valores que no corresponden a una doble capa eléctrica, por tanto pueden estar asociados a moléculas de la mezcla E20 adsorbidas en la superficie del metal. Estos valores de capacitancia para el acero inoxidable, el estaño, el cobre, el aluminio y el acero al carbono, disminuyen a partir de los 8 y 15 días de inmersión, conforme aumenta la  $R_1$ . Esta disminución de la capacitancia en el tiempo, sugiere la formación de una débil película a partir de especies presentes en el electrolito adsorbidas sobre la superficie del metal que reducen el área expuesta a la corrosión. Los valores de capacitancia del segundo arco son del orden de  $1 \times 10^{-5}$  faradios, correspondientes a la capacitancia de la doble capa eléctrica. Se puede observar que mientras los valores de  $R_p$  en los primeros días de inmersión, los valores de capacitancia de la doble capa para el cobre, el acero al carbono, el acero inoxidable y el estaño, disminuyeron levemente durante los primeros 8 días de inmersión, para luego mantener un comportamiento estable hasta el final del ensayo. Este comportamiento puede estar relacionado con la formación de películas protectoras sobre los metales evaluados [19]. Se ha reportado que el proceso de adsorción en la superficie del metal se caracteriza por una disminución de la capacitancia de la doble capa [20]. Mientras que el aluminio mantuvo un comportamiento estable durante todo el tiempo de inmersión.
