RECICLADO DE VIRUTAS DE MAGNESIO. RECUPERACIÓN DE LA ALEACIÓN AZ91 MEDIANTE FUSIÓN CON PROTECCIÓN DE ATMÓSFERA GASEOSA.

RESUMEN

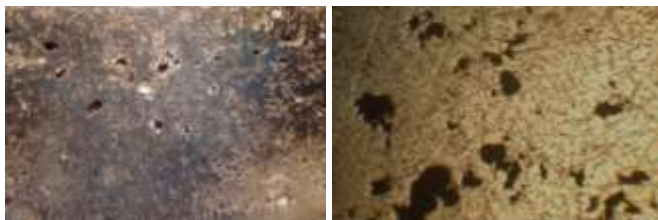
En la figura 1 se observa la estructura del metal reciclado por este método.

Figura 1. Macrografía de la aleación reciclada y micrografía x100. Ataque: Glycol.

Algunas conclusiones son que el reciclado de virutas contaminadas mediante la protección con atmósfera de mezcla de gases Ar-CO₂ y sales fundentes es eficiente para reciclar magnesio ya que permite una recuperación de metal superior al 70%. Además, la composición química es similar a la aleación de partida y de igual manera lo es la estructura microscópica alcanzada. Sin embargo, se observa la presencia de porosidades que se traducen en un notable aumento de la fragilidad en las aleaciones recicladas.
