RECICLADO DE VIRUTAS DE MAGNESIO. RECUPERACIÓN DE LA ALEACIÓN AZ91 MEDIANTE FUSIÓN CON PROTECCIÓN DE ATMÓSFERA GASEOSA.

RESUMEN

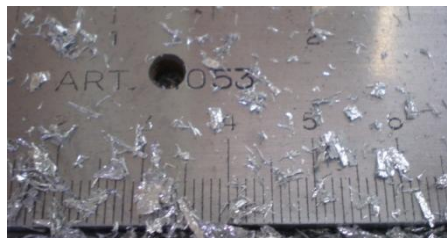
Las virutas suelen llegar al circuito de reciclado contaminadas con un 2 a 8 % de aceite mineral. Las virutas presentan en su mayoría un aspecto de laminillas, con pequeño espesor y geometría en forma de bastones, como se puede ver en la **Figura 1**. Aproximadamente el 50 % de las virutas tienen un tamaño comprendido entre 0,5 a 4 mm. El 50 % restante son de tamaños menores a 0,5 mm (pasan por el cedazo de 0,5 mm de apertura). Trabajos previos sobre este tipo de chatarras indican la conveniencia de su reciclado bajo sales fundentes que protejan al metal durante el proceso de fusión [4, 5]. Otros trabajos han demostrado la dificultad de realizar el reciclado mediante atmósferas protectoras de gas nitrógeno y se recomienda el uso de otros gases inertes como el argón [6].

Figura 1. Aspecto de las virutas de magnesio.

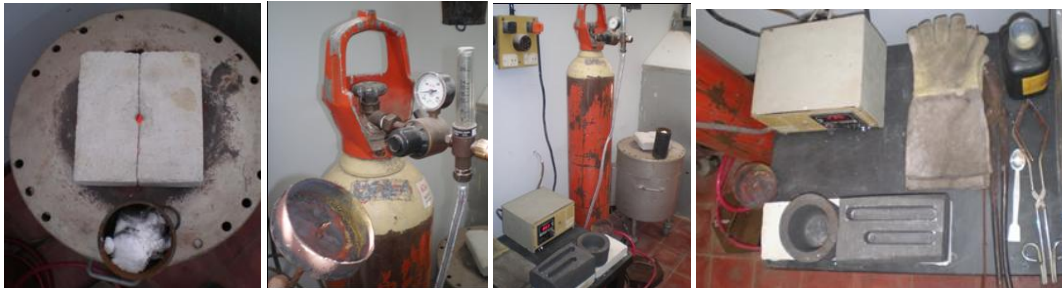
El crisol preparado es introducido en el horno de calentamiento por resistencia eléctrica, donde se tapa la boca del mismo con una campana por la que ingresa la mezcla de gases Ar-CO₂ con un caudal de 6 l/min. La temperatura de trabajo es de 800 °C.

En la **Figura 2** se muestran fotografías de los dispositivos e instalaciones utilizadas.

Figura 2. Dispositivos e instalaciones utilizadas para la fusión de las virutas de magnesio.

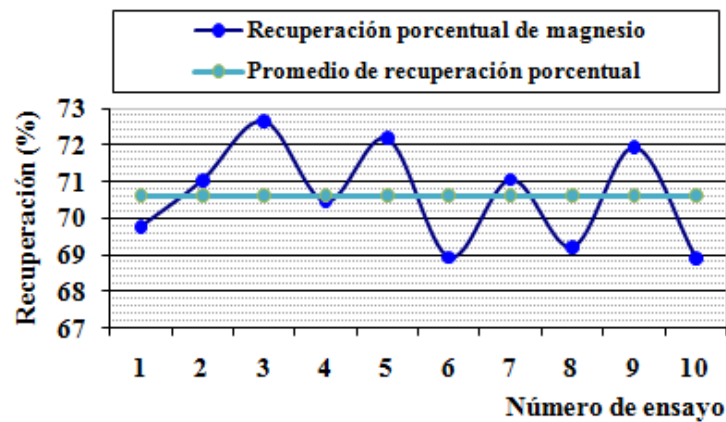
El metal que se obtiene se pesa para determinar el porcentaje del metal reciclado. En la **Figura 3** se observan los resultados porcentuales obtenidos en diferentes experiencias.

Figura 3. Resultados de recuperación metálica en el reciclado.

Los valores de recuperación son del orden del 70 %, lo cual muestra la eficiencia del proceso para reciclar la aleación de magnesio por esta técnica.

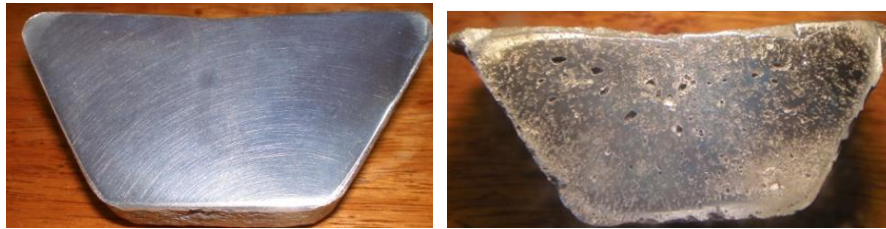
A partir de la aleación original y de las recicladas se confeccionaron probetas para análisis metalográfico. En la **Figura 4**, se presentan muestras pulidas sin ataque, observadas en forma macrográfica. En ellas se observa que en las aleaciones recicladas existe porosidad, no así en la aleación de partida.

Figura 4. Macrográficas de la aleación original refundida y de la aleación reciclada a partir de las virutas.
