DIFERENTES ASPECTOS INVOLUCRADOS EN EL ANALISIS DEL FENOMENO DE FRAGILIZACION DE LA FUNDICION ESFEROIDAL AUSTEMPERIZADA (ADI) MEDIANTE EL CONTACTO CON AGUA

R.E. Boeri ⁽¹⁾, R. A. Martínez ⁽²⁾

(1) (2) División Metalurgia – INTEMA- UNMDP, Fac. de Ingeniería
J.B. Justo 4302 - B7608FDQ Mar del Plata - ARGENTINA
email: rimarti@fi.mdp.edu.ar
E-mail (autor de contacto): rimarti@fi.mdp.edu.ar

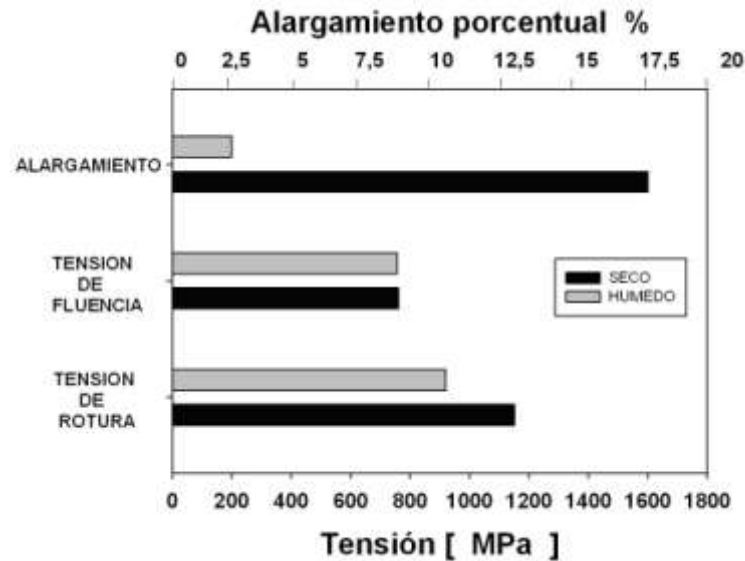
Figura 3. Influencia del contacto con agua en las propiedades de tracción (Colada A)

El fenómeno de fragilización que se produce en la fundición esferoidal austemperizada (ADI) fue cuantificado mediante ensayos de tracción. Los resultados están sintetizados en la Figura 3 en la cual se observa que cuando la superficie de la probeta de tracción está en contacto con agua se producen disminuciones de alrededor de un 20% en la tensión de rotura, mientras que la tensión de fluencia permanece constante. Sin duda la propiedad más afectada es la elongación ya que la misma presenta disminuciones de hasta un 75%.

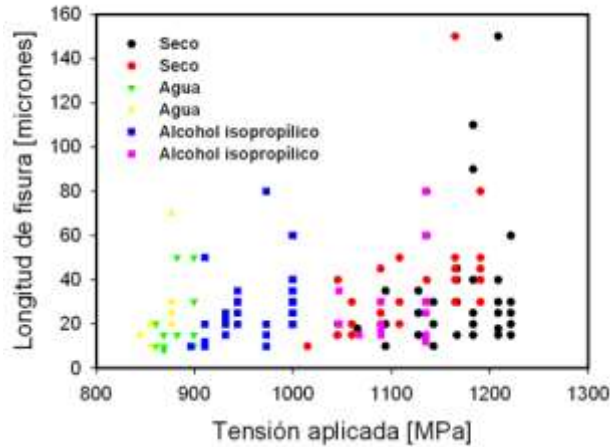
Figura 6. Umbral de generación de fisuras (Material utilizado: colada C)

La Figura 6 muestra la distribución del tamaño de las fisuras en función de la tensión local aplicada. Las probetas ensayadas en seco muestran fisuras cuya longitud aumenta con la tensión local, indicando la existencia de un período de crecimiento estable. En cambio, las fisuras observadas en contacto con otros medios líquidos utilizados presentan longitudes menores, sugiriendo que estas alcanzan rápidamente dimensiones críticas que inducen la fractura. Adicionalmente, la aparición de las fisuras tiene lugar a diferentes tensiones, dependiendo del medio en contacto con la superficie de la muestra. Tanto la presencia de agua como la de alcohol isopropílico inducen la aparición de fisuras a valores de tensión mucho más bajos que los observados en contacto con aire. En presencia de agua las fisuras aparecen por encima de los 850MPa, mientras que en presencia de alcohol isopropílico lo hacen por encima de 900 MPa. Al ensayar en aire sólo aparecen fisuras por encima de los 1050 MPa .

En concordancia con los resultados de trabajos anteriores se observa que el efecto del agua es más marcado que el del alcohol isopropílico. La cantidad y el tamaño de las fisuras que se forman es también diferente. El ensayo en aire está acompañado de la aparición de numerosas fisuras que alcanzan los 150 micrones. En cambio, en presencia de medios fragilizantes aparece menor cantidad de fisuras que rara vez superan los 50 micrones de longitud. En todos los casos las fisuras aparecen a valores de tensión por encima de la tensión de fluencia para esta aleación y tratamiento térmico, que es de aproximadamente 790 Mpa.

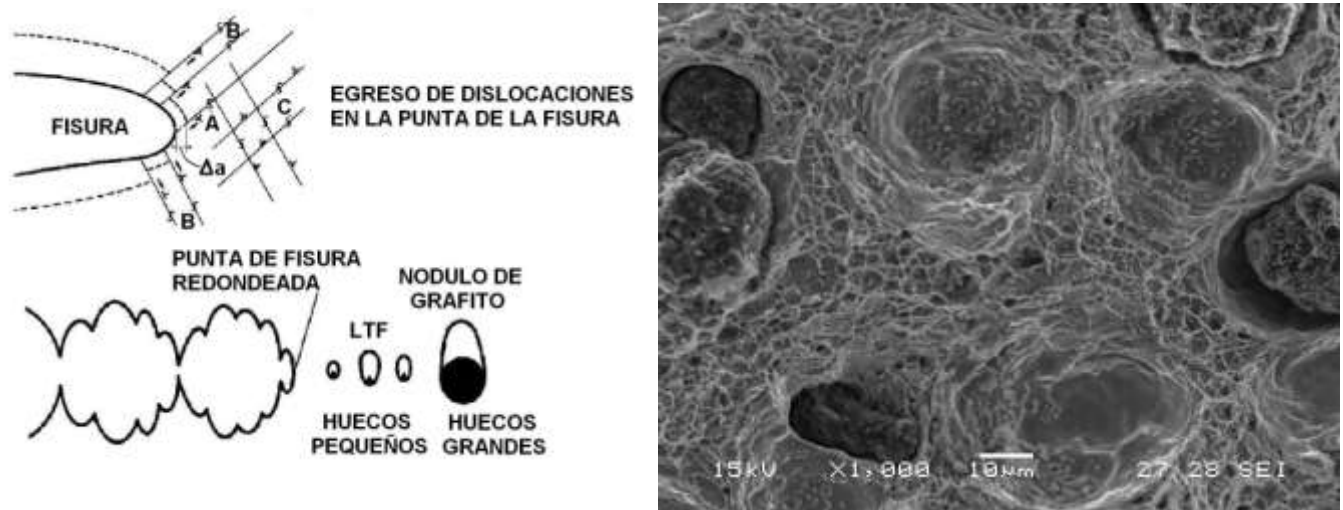
Figura 8. Proceso de fractura dúctil.

La figura 8 (a ilustra el crecimiento dúctil, en el que el egreso de dislocaciones nucleadas desde fuentes cercanas a la punta de la fisura (A) producen un incremento en el avance, Δa , pero dislocaciones generadas en planos como los B y C producen solo apertura o contribuyen a la deformación general por delante de la fisura (Figura 5b). En otras palabras la mayoría de las dislocaciones producen el redondeo (blunting) de la punta,

preferencialmente al crecimiento de la misma de manera que existe una gran nucleación y crecimiento de huecos especialmente alrededor de partículas más grande como los nódulos. Dando como resultado una superficie de fractura con dimples grandes y profundos tanto en las cavidades nodulares como en los espacios internodulares la cual puede ser apreciada en la fotografía de la derecha en la Figura 8.
